울산항 재해 및 아차사고 사례집

2-1. 항만하역 재해사례

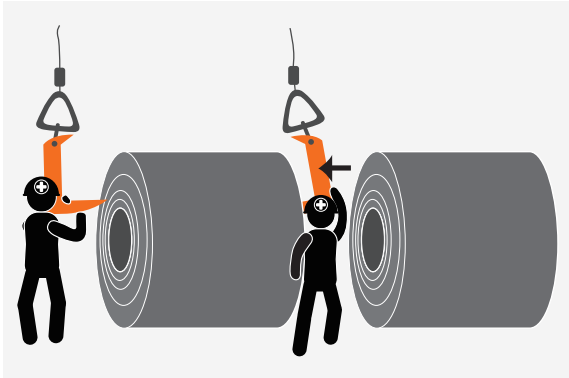
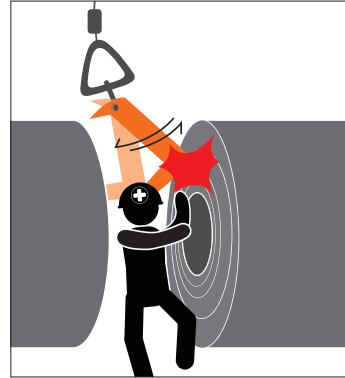
열연코일 흑걸이 작업 중 손가락 골절 사고

- 2015년 5월 오포부두에서 수입 열연코일 하역작업 중
- 4명이 한조가 되어 L자형 흑(현장용어: 하카)걸이 작업을 한 후
- 흑걸이의 안착과 와이어로프의 장력유지를 위해 크레인 와이어로프를 권상 하던 중
- 흑의 상부가 열연코일 상부의 튀어나온 부분에 걸려 작업자가 잡고 있던 흑이 열연코일에서 빠져 뒤로 튕기면서 반대편 열연코일에 손가락이 협착되어 골절된 재해

- 좁은 작업공간 불안정한 자세에서 흑걸이 작업
- 성급한 크레인 와이어로프 권상

좁은 작업공간에서 흑걸이 작업시 크레인 와이어로프를 최대한 천천히 권상

좁은 작업공간 흑걸이 작업시 흑은 옆쪽 보다는 흑의 아래쪽을 받쳐 작업

흑이 벗겨지지 않도록 최대한 밀착

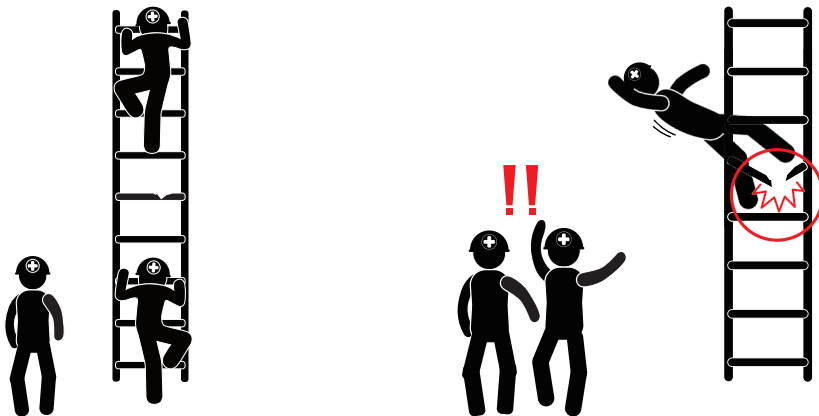
열연코일 하역작업을 위해 사다리 이동 중 추락 사고

- 2016년 7월 옴포부두에서 선박에 열연코일 하역작업을 하기 위해
- 선수 쪽 본선 선내 사다리를 타고 4명은 본선으로 내려가고(포맨 포함), 5번째로 본선으로 내려가던 중
- 사다리 6번째 손잡이가 부러지면서 6m 25cm 높이에서 바닥으로 추락하여
- 왼쪽 발목과 왼쪽 손목이 골절되고, 얼굴 왼쪽 이마가 안전모에 부딪쳐 찰과상을 입은 사고

- 작업 전 작업장 안전사항 점검 미흡
- 선박의 노후화로 선내 사다리의 부식

해당 선박에 대해 사다리 상태 점검 및 재용접 요구

사다리 이동시 3점 접촉 철저

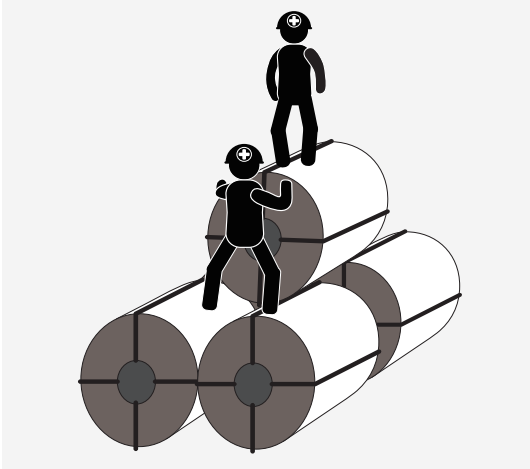
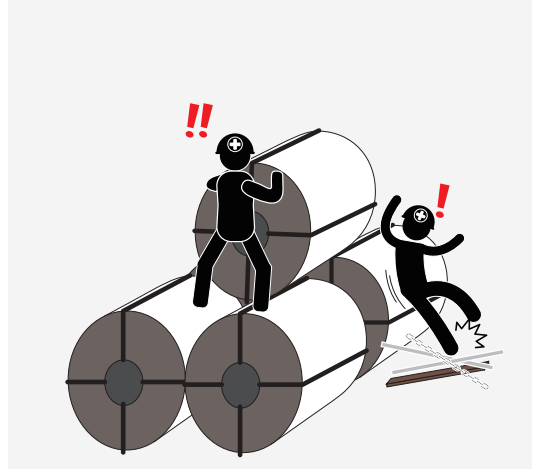
코일 라싱 해체 작업 중 미끄러져 추락 사고

- 2018년 5월 옴포부두에서 코일 양하작업을 위해 2번 홀더에서 다른 작업자와 코일 2단에서(높이 약2m) 라싱(턴버클, 밴딩) 해체 작업 도중
- 2단에서 턴버클을 풀다 발이 미끄러져 추락할 것 같아 뛰어 내렸는데
- 홀드 바닥에 하역도구(고임목과 밴딩)가 있어 하역도구를 밟지 않기 위해 불안한 착지를 하면서 목과 다리에 충격이 가해진 재해

- 불안정한 작업환경에서 무리한 힘 동작
- 작업현장에 하역도구(고임목, 턴버클, 밴딩 등) 정리정돈 미비

협소한 작업공간에서 작업시 최대한 안전한 작업이 이루어질 수 있도록 작업위치 선정

하역도구는 작업에 지장이 없도록 지정된 장소에 정리정돈

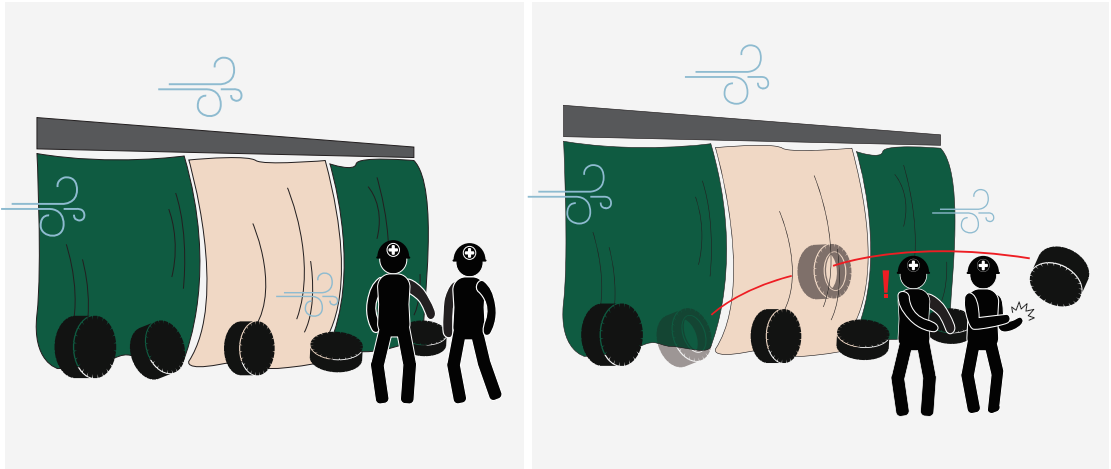
사이드네트가 강풍에 날려 고정용 타이어에 충돌 사고

- 2015년 10월 온산3부두에서 광석 하역작업을 위해 본선 사면에 사이드네트를 쳐두었는데
- 바람에 사이드네트가 날려 정리작업을 하던 도중
- 갑작스런 강풍으로 사이드네트가 바람에 심하게 날려 고정용 타이어가 튀어 올라
- 타이어를 피하던 도중에 왼손에 부딪혀 왼손 네 번째 손가락이 꺾여서 탈구된 재해

- 불안정한 작업환경(날씨)에서 무리한 작업 진행
- 풍속에 맞지 않는 사이드네트 고정도구 사용

바람이 많이 부는 환경에서 작업시 보다 견고한 사이드네트 고정도구 사용

관리감독자(포맨)는 작업전 작업환경 점검 후 작업진행 여부 결정

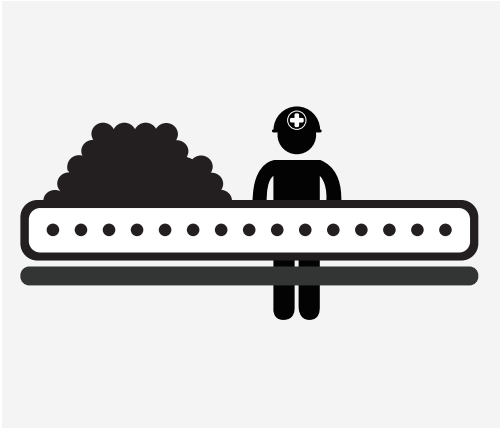
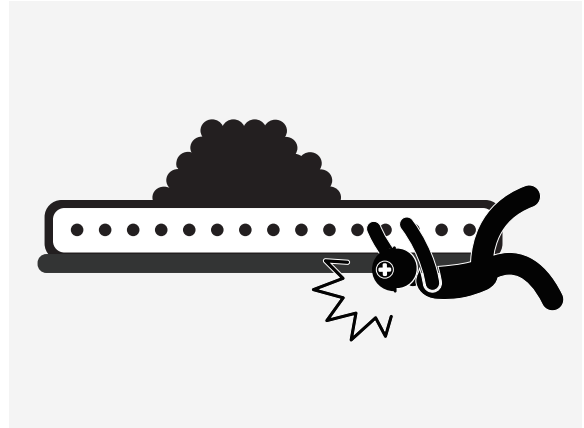
컨베이어 정리정돈 및 작동확인 작업 중 끼여 사망

- 2018년 10월 온산부두에서 산화물(광석) 하역작업 중
- 컨베이어 주변 정리정돈 작업 및 컨베이어 가동 유무를 확인하던 중
- 재해자의 왼손부터 머리의 일부분이 컨베이어 벨트와 회전체에 말려들어가 사망한 재해사고

- 컨베이어에 방호덮개 및 방호울 미설치
- 컨베이어 비상정지장치 미설치
- 위험작업에 동료 작업자 없이 혼자 작업 진행

끼임 위험이 있는 컨베이어에 방호덮개 및 방호울 설치
 비상시에 컨베이어 등의 운전을 정지시킬 수 있는 비상정지장치 설치

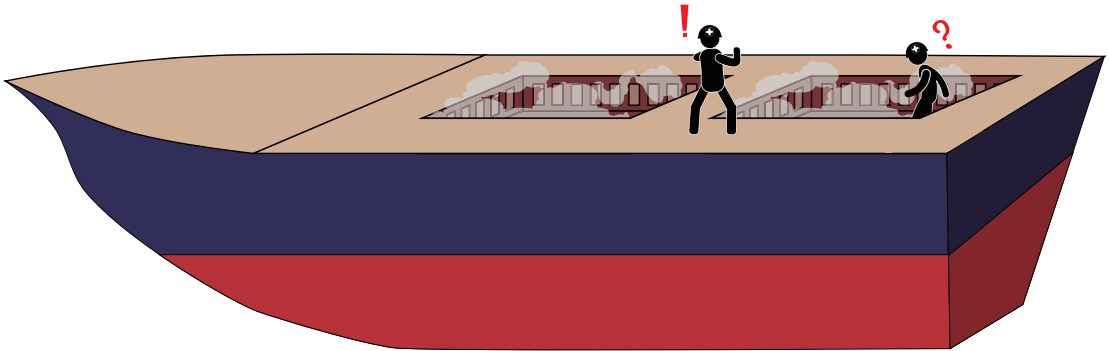
산화물(광물) 하역작업 중 산소부족으로 질식사고 발생

- 온산부두 본선에서 산화물(동광석) 하역과정에서 산화물 하역작업을 위해
- 선박 홀드에 진입하였는데, 선박 홀드 개방 잘못으로 미개방 홀드에 진입하게 되어 산소부족으로 질식사한 사고

- 정확한 작업장소(홀드) 안내 미공지
- 관리감독자(포맨)와 작업자 간 소통 미흡
- 사용하지 않는 홀드에 작업자 출입금지 조치 미흡

선박 내 홀드 출입구의 올바른 표기

사용하지 않는 선창 출입구에 시건장치 설치

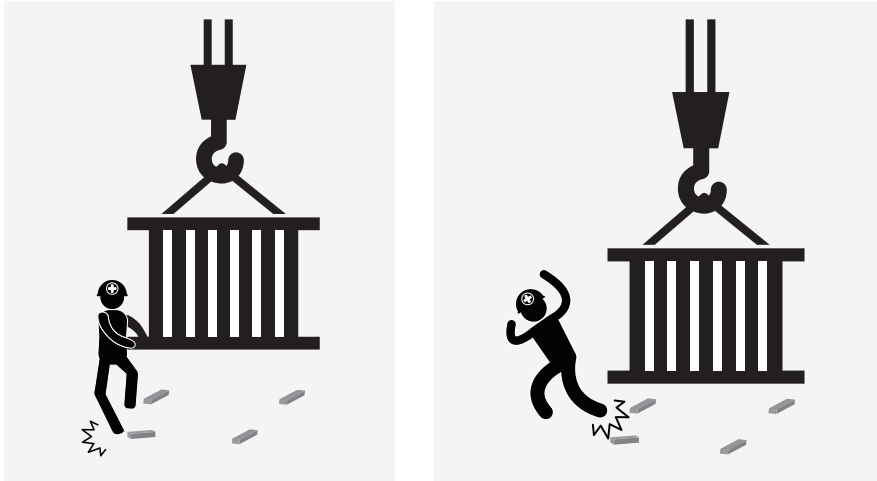
중량물 선적 중 발가락 협착 사고

- 2016년 4월 7부두 모선 선내에서 길이가 10m, 무게 39톤인 중량물을 선적하던 중
- 화물의 위치를 잡았으나 받침목(던니지)의 위치가 올바르지 않아서 작업자가 받침목 위치 조정을 위해 주변을 살폈으나 마땅한 도구가 없어
- 받침목을 발로 살짝 맞추면 될듯하여 발로 조정하고 발을 뺄려는 순간 화물이 내려와 오른쪽 엄지발가락 협착되어 골절된 사고

- 신호수 및 작업자간 소통 및 신호 미흡
- 성급하고 불안정한 작업 진행
- 작업전 필요한 하역도구 준비 미흡

신호수에게 작업상황을 알리고, 작업자간 신호시 반드시 눈 맞춤(Eye Contact)

작업전 하역도구 점검 및 준비

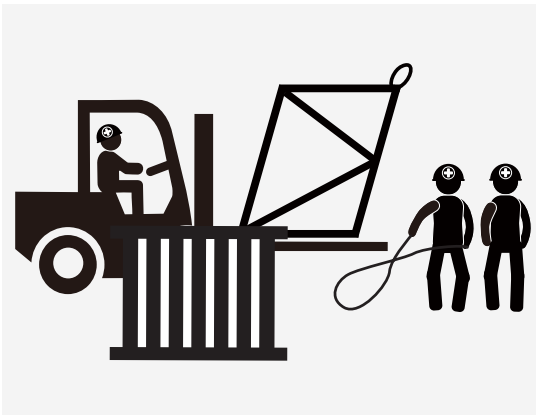
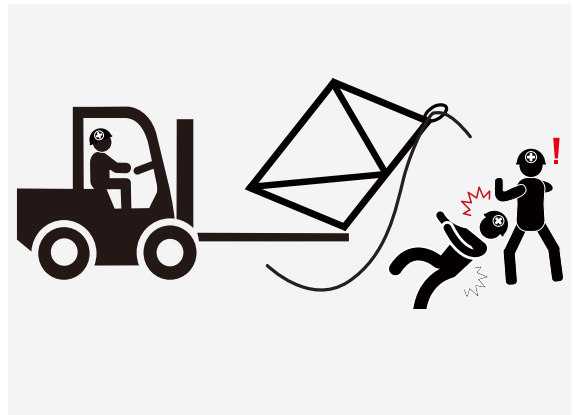
지게차 구조물 이탈로 작업자를 충격한 사고

- 2016년 9월 6부두에서 기자재 선적작업 중
- 육상화물을 지게차로 옮기기 위해 지게차 구조물에 화물을 걸려고 하는 순간
- 지게차 구조물이 이탈하여 낙하하면서 지게차 구조물 밑에 있는 작업자의 머리에 부딪혀 넘어지면서 옆 화물에 허리를 부딪힌 재해

- 작업 전 하역장비 및 도구 점검 미흡
- 작업 중 하역장비 등에 이상이 있을 시 대응조치 미흡

작업 전 지게차 구조물의 흔들림이나 결함여부 확인 및 수정 요청

하역장비 및 도구 등에 대한 관리 철저

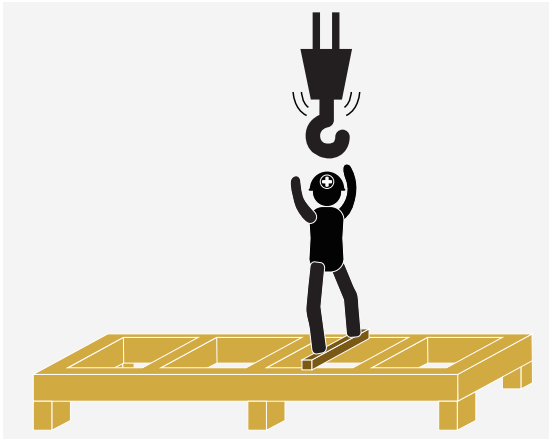
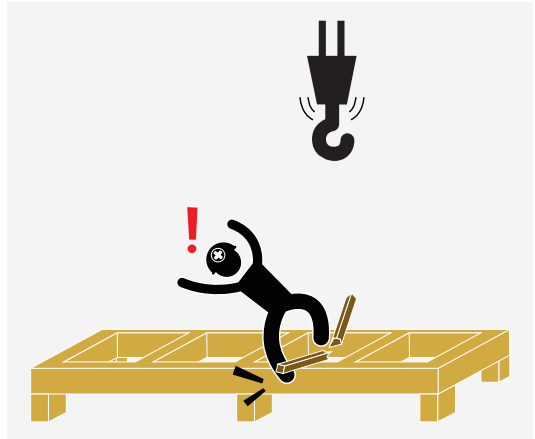
스프레더 와이어로프를 크레인 훅에 체결 중 추락 사고

- 2017년 2월 옴포부두에서 하역작업을 위해 육상 스프레더 와이어로프를 크레인 훅에 체결하는 과정에서
- 작업자의 키 높이 보다 높게 내려져 있는 크레인 훅에 스프레더 와이어로프를 체결하기 위해
- 작업자가 스프레더 위에 4×4 규격의 각목을 놓아놓고 발판으로 사용하여 올라가 작업 중
- 각목이 부러지면서 80cm 정도의 높이에서 추락하여 오른쪽 발목이 접히면서 골절

- 불안정한 상태에서 훅 체결 및 해체 작업
- 고정되지 않고 규격에 맞지 않는 보조발판 사용

근로자가 땅 위에서 훅 체결과 해체작업을 할 수 있도록 개선

각목 등 고정되지 않은 것은 보조발판으로 사용금지

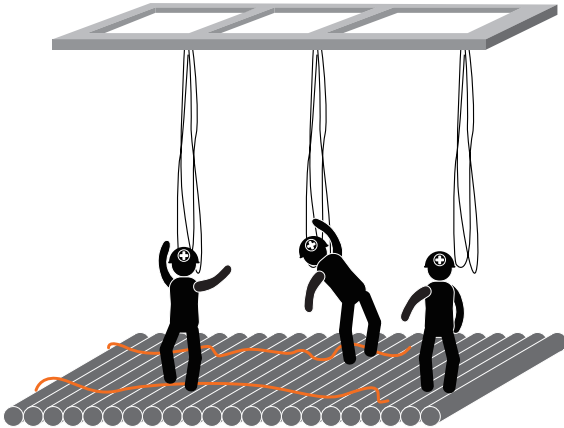
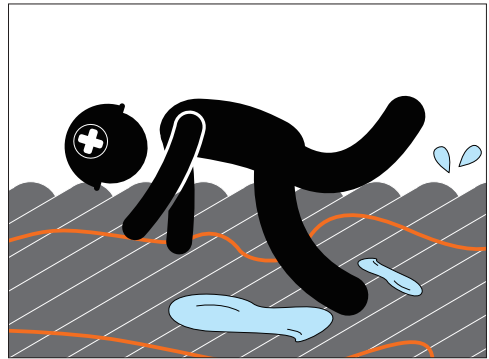
파이프 육상스프레더 줄걸이 작업 중 미끄러져 넘어진 사고

- 2018년 3월 오포부두에서 파이프 선적작업을 위해 육상 줄걸이 작업 중
- 스프레더 훅에 파이프 슬링벨트를 체결하기 위해
- 한 손은 스프레더 훅을 잡고, 다른 한 손으로는 파이프 슬링벨트를 잡으려고 파이프 위에서 이동 중
- 발이 미끄러져 넘어지면서 왼쪽 손으로 파이프 위를 짚다가 왼쪽 새끼손가락이 탈골된 사고

- 작업 전 사전 작업환경 점검 미비
- 표면이 매끄러운 둥근 화물(파이프 등) 외관의 기름과 물기(빗물 또는 서리 등)로 미끄러운 상태에서 무리한 작업 진행

관리감독관(포맨)은 작업전 화물상태, 작업환경 등을 점검하여 작업진행 여부 결정

물기 등으로 인해 미끄러지지 않도록 파이프 안전조치 확인 후 작업 실시

바닥이 미끄러운 작업구간에서는 최대한 몸을 낮추고 보폭을 줄여 안전 보행

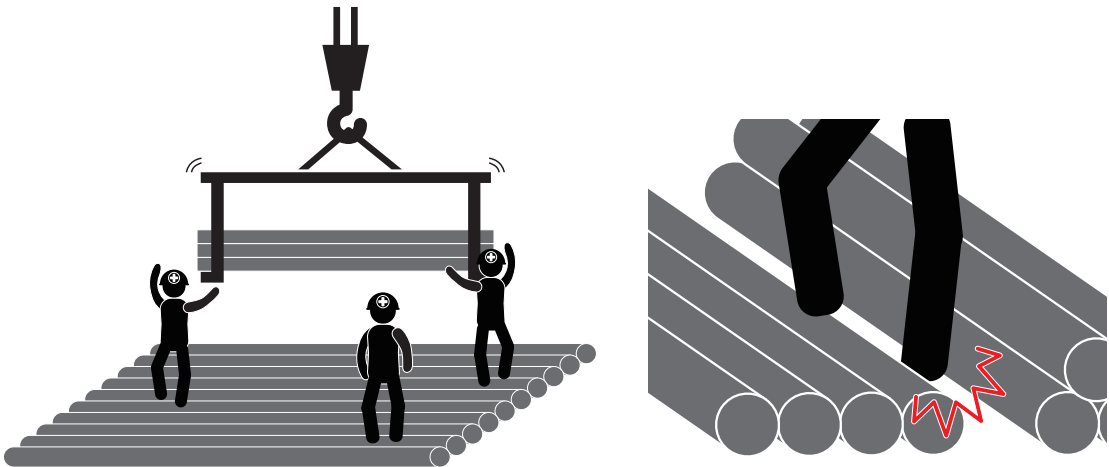
파이프 선적작업 중 적재된 파이프 사이의 틈새에 발이 끼어 넘어진 사고

- 2019년 2월 옹포부두에서 파이프 선내 선적작업 중에
- 파이프를 선적한 후 후를 해체하고 뒤로 물러나다 파이프와 파이프 사이 틈새에 발이 끼어 넘어지면서
- 오른쪽 발목 및 발 부위 및 아랫다리가 골절된 사고

- 작업자의 집중력 저하로 뒤를 확인하지 않고 뒷걸음질
- 파이프의 둥근 외관으로 미끄러운 표면과 적재된 파이프와 파이프 사이의 틈새

파이프 표면의 이물질(물기 및 기름 등) 상태 확인 후 작업 실시

작업 중 수시로 바닥 상태 확인과 걸려 넘어질 우려가 있는 곳에 안전발판 설치

파이프 위 작업 중 뒤를 확인하고, 뒷걸음질치지 않도록 관리감독

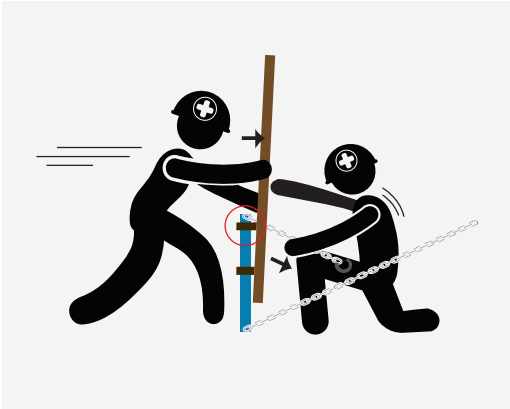
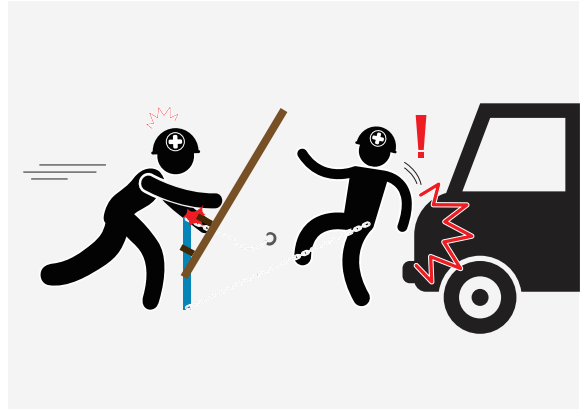
중장비 라싱작업 중 하역도구가 풀려 넘어진 사고

- 2017년 12월 오포부두에서 선내 중장비 선적을 위한 라싱작업 중
- 2인 1조 지렛대 작업 중 결속된 체인을 조이기 위해 지렛대로 체인바를 끼우고 난 후
- 조이는 과정에서 체결 되어있던 체인바가 풀려 순간적으로 몸이 기울어져 주차된 중장비(굴착기)에 넘어지면서 허리를 부딪친 사고

- 불량한 하역도구(체인 및 체인바) 사용
- 하역도구(체인바)를 체결시 정확히 체결하지 않은 상태에서 무리한 힘과 동작

좁은 작업공간에서 작업시 무리한 힘을 주어 잡아당기지 말고 레바풀러 등 안전한 하역도구 사용
 라싱 체인을 체결하기 전 하역도구를 점검하고 조금이라도 의심스러운 경우 사용하지 말 것
 조이기 전 체인의 체결상태 확인

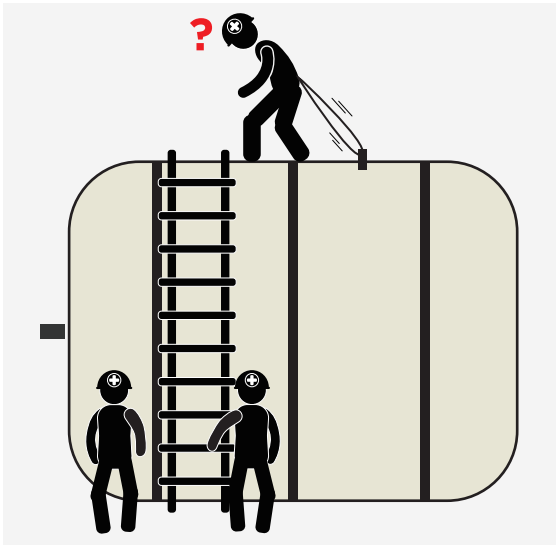
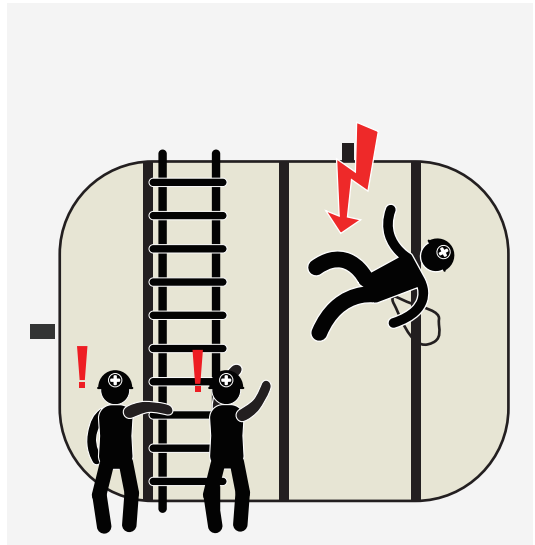
신호수 안전대 짐줄이 걸려 추락 사고

- 2018년 2월 선박엔진 선적작업 과정에서 엔진전용정반에 선박용 엔진을 적치하기 위해
- 2.5m 높이의 정반위에서 엔진 안착작업을 위해 쪼그려 앉아서 신호를 본 후
- 일어서는 순간 안전대 짐줄이 정반망사 끝에 걸려 중심을 잃으면서 추락한 사고

- 안전대 짐줄 방치 및 짐줄 혹 미체결

안전대 짐줄이 주변 구조물에 걸리지 않도록 혹은 안전대 가슴걸이에 정확히 체결

고소작업 중에는 혹은 고정점에 상시 체결

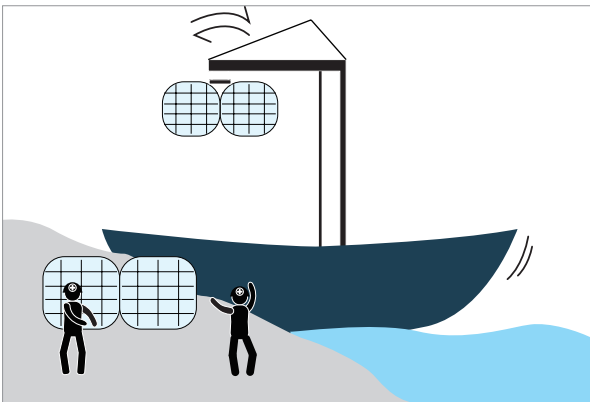
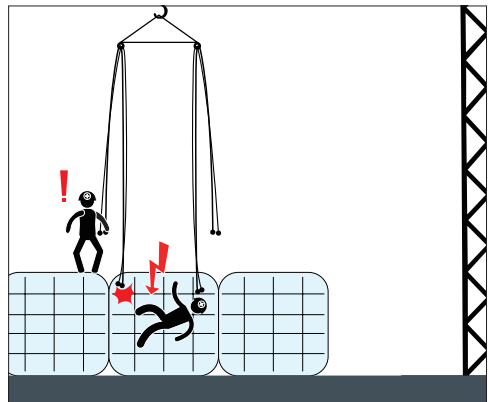
펠프 양하작업 중 모선 롤링(rolling)으로 추락한 사고

- 2016년 3월 온산신항에서 작업 모선이 1만톤급으로 선박크레인이 2갱을
동시 양하작업 진행 중에
- 본선 펄프를 육상으로 양하한 후 펄프로부터 스프레더 혹은 해체 완료 직후에 작업
모선의 롤링(rolling)으로 12개 혹은 중에서 1개의 혹은이 작업자 손에서 벗어나 흔들리면서
- 다른 펄프(작업대 역할)의 키토스링(펠프 라싱 와이어)에 걸리게 되었으며
- 걸린 상태에서 작업 모선의 롤링으로 펄프 1개가 조금 들려 올라가면서
작업자가 약 2m 높이 펄프에서 땅바닥으로 추락한 사고

- 작업 전 사전 작업환경 점검 미비
- 열악한 작업환경(모선의 롤링)에서 작업 강행

관리감독자(포맨)는 작업전 화물상태, 작업환경 등을 점검하여 작업진행 여부 결정
 작업자는 작업중에 위험요소가 있는 경우 즉시 관리감독자(포맨)에게 보고하고 안전조치 요청
 자동으로 혹은 풀림이 가능한 스프레더 장비 도입 및 사용

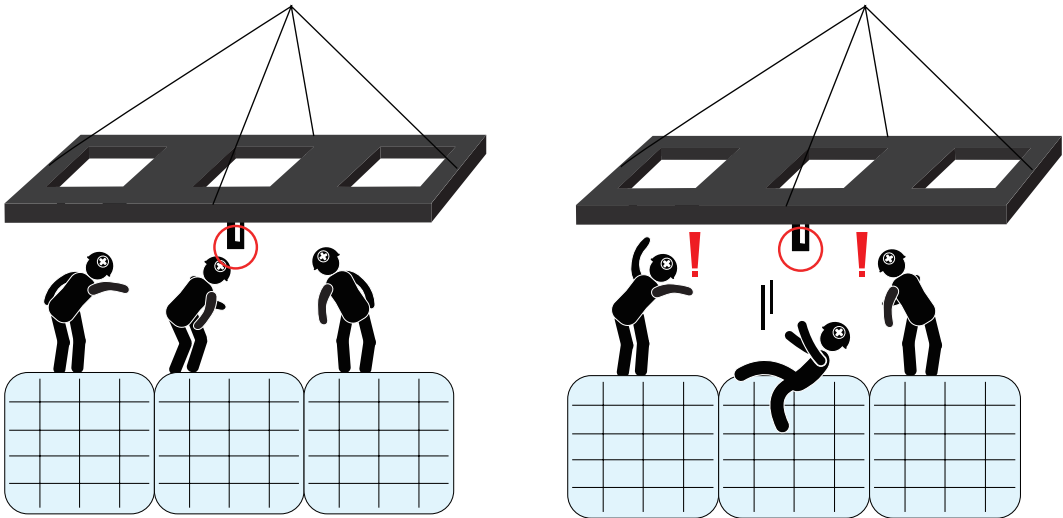
펠프 스프레더와 부딪혀 추락 사고

- 2017년 1월 온산신항에서 펄프 하역을 위해 선내 작업 중
- 스프레더 혹은 펄프 화물 고리에 체결하기 위해 스프레더 밑으로 들어가던 중
- 흔들리는 스프레더의 가장자리에 부딪쳐 2m 아래로 추락하여 오른쪽 발목이 골절된 사고

- 신호수와 작업자 간의 소통 미흡
- 스프레더의 흔들림이 있는 상태에서 불안정한 작업 진행

신호수와 크레인 운전자, 작업자 간의 명확한 신호 및 확인(Eye Contact) 후 작업 진행

스프레더의 흔들림이 멈춘 후 작업 진행

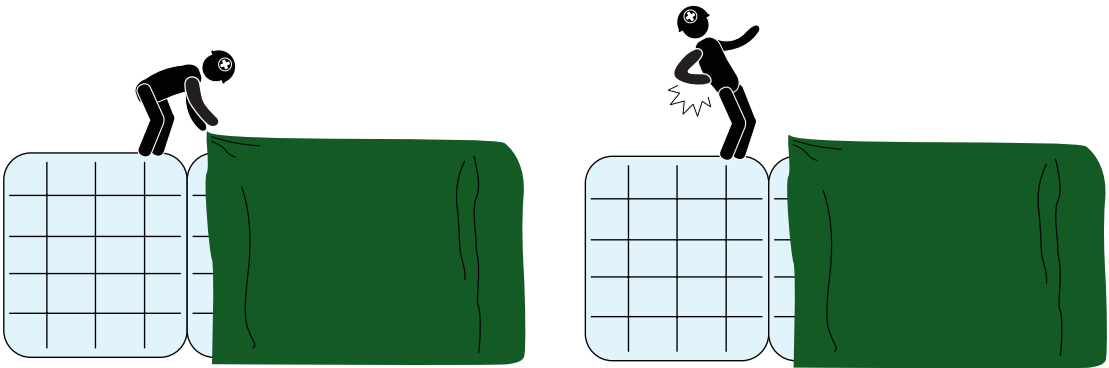
복포작업 중 과도한 힘과 동작으로 근골격계질환 재해

- 2018년 11월 온산신항 야적장에서 펄프 야적작업 중
- 야적이 마무리된 펄프를 시트로 덮는 복포 작업 과정에서
- 겹겹이 접혀있는 110kg 무게의 시트(23m×23m)를 당겨서 펴는 작업과정에서
- 순간적으로 힘을 쓰다가 허리에 심한 통증이 발생하여 ‘추간판 탈출증’의 재해 발생

- 부자연스런 자세에서 과도한 힘과 동작

근골격계질환 예방을 올바른 자세

- 중량물 취급 시 최대한 몸에 가깝게 할 것
- 발을 어깨넓이 정도로 벌리고 몸은 정확하게 균형을 유지할 것
- 무릎을 굽히고 등을 반듯이 유지하면서 다리를 펼 것
- 목과 등이 가능한 일직선이 되도록 할 것
- 중량물은 양손으로 잡을 것
- 중량물을 당기거나 운반 시 2인 이상이 동시에 작업할 것

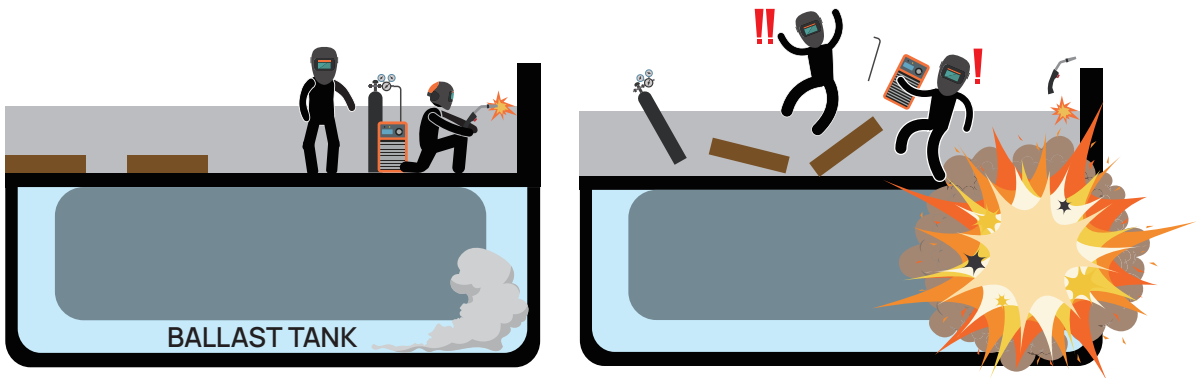
항만건설현장 폭발 사고

- 1994년 7월 2일 11시30분경, 경북 울진군 소재 항만 건설공사 현장에서
- 2,000톤급 바지(BARGE)선 갑판에 150톤 크레인을 선적하여 방파제 구조물인 T.T.P(테트라포드) 및 모래 등을 운반하기 위해
- 바지선 갑판 양측면에서 설치되었던 높이 1.5M 정도의 철제로 된 턱을 제거하려고
- 산소-LPG 절단장치로 절단, 제거 작업중 갑판하부의 밸러스트(BALLAST) 탱크가 폭발하여 2명이 사망, 1명이 실종 및 4명이 부상은 당한 재해

- 가스절단작업 등 화기작업시 충분한 환기(통풍)를 하지 않은 상태에서 작업 실시
- 발라스트 탱크 내부에 체류된 위험성 물질 증기가 잔존한 상태에서 산소-LPG 절단작업으로 화재발생

위험성 물질이 존재하는 탱크 등 폭발이 발생할 우려가 있는 장소에서 가스절단 등 화기를 사용하는 작업시에는 환기(통풍) 등 위험물질을 제거한 후 작업 실시

밀폐설비 내부의 도장작업 및 도장건조시에는 위험성 물질인 도료용제가 휘발되어 증기상태로 체류되지 않도록 충분한 환기(통풍)를 하는 등 위험성 물질을 제거하여 폭발이나 화재의 예방 조치 실시

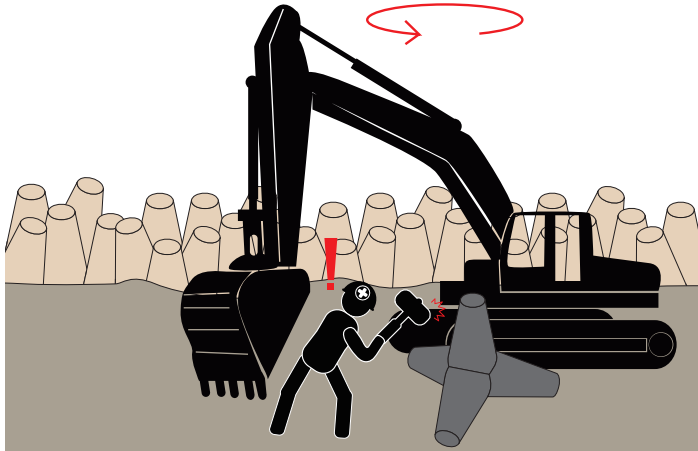
테트라포드(T.T.P) 타설작업 중 중장비와 충돌 사고

- 1994년 7월 19일 08시경, 전남 여천군 소재 항만 보강공사 현장에서
- 테트라포드(T.T.P) 제작을 위한 콘크리트 타설작업중 작업자가 햄머로
- 형틀 외부를 두드려 다짐 작업을 하던 중
- 선회하는 굴착기 몸체 뒷부분에 부딪혀 병원으로 후송 중 사망

- 작업현장의 심한 소음으로 인해 굴착기의 이동 및 선회 등의 작업상황 인지 부족
- 혼잡한 작업현장에서 차량계 건설기계 유도자 미배치

차량계 건설기계를 사용하는 작업시 운행경로, 작업방법 등을 고려한
작업계획서를 작성하여 작업자에게 주지시킴

차량계 건설기계 작업시 작업반경 및 운행경로상에 유도자를 배치하고,
유도자의 유도에 따라 작업 진행

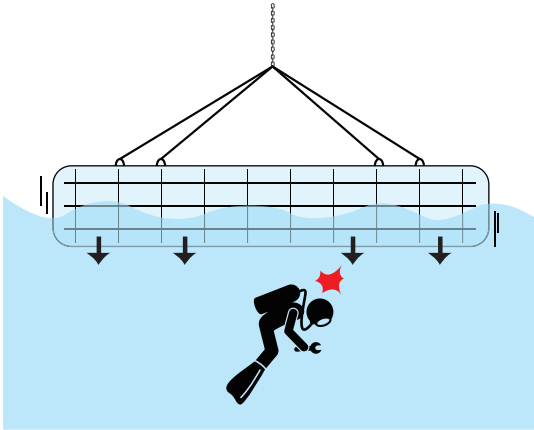
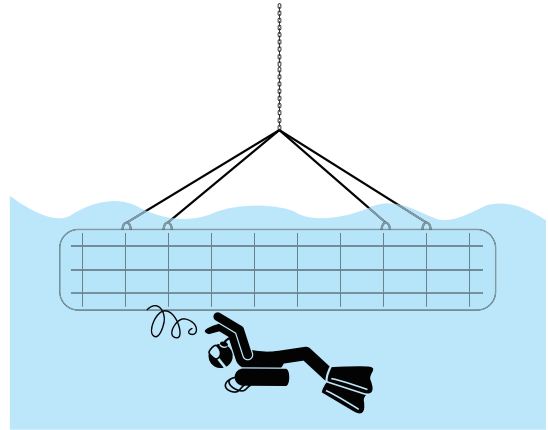
잠수공이 수중에서 콘크리트 블록 거치작업 중 충돌 사고

- 1994년 1월 22일 13시 20분경, 경기도 평택군 소재 아산항 건설현장에서
- 수중 콘크리트 블록(2.5×2.0×2.0, 24톤) 거치 작업 중이던 협력업체 소속 잠수공이
- 시계가 약 50CM인 바닷속 깊이 2.5M 수중에서 거치중인 블록에 머리 뒷부분을 부딪혀 사망

- 시계가 불과 50CM 밖에 되지 않는 작업환경에서 블록거치 잠수공이 거치작업 위치에 근접하여 작업

수중에서 시계가 불량한 상태로 블록을 거치할 때에는 부표(BUOY) 설치 후 반드시 해상으로 부상(올라감) 또는 블록이동 경로로부터 충분한 거리를 확보한 후 잠수위치를 바지선에 알려 안전성이 확보된 상태에서 블록을 이동

작업책임자는 작업 중 모든 장비에 대하여 작동상태를 확인하고, 시계가 불량한 상태에서 블럭거치 작업시에는 수중 작업자를 바지선으로 승선시킨후 거치 상태 종료 후, 잠수공이 설치상태를 확인

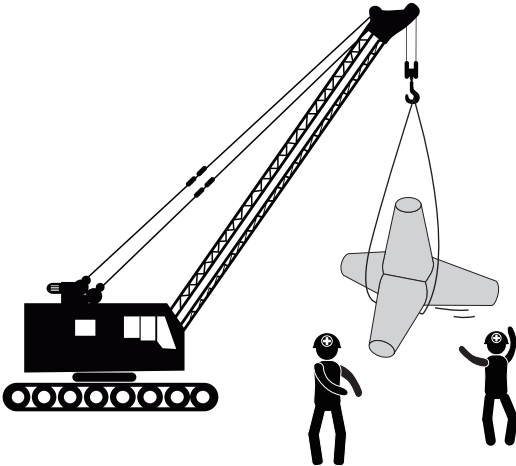
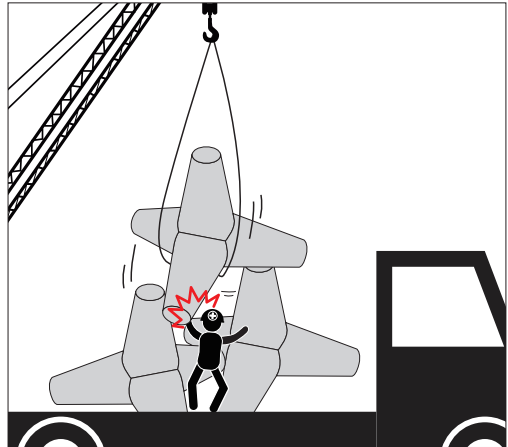
테트라포드(T.T.P) 상차작업 중 협착 사고

- 2020년 7월 20일 15시 30분경, 경상북도 포항시 울릉(도동)항 방파제 보수보강공사를 위해
- 블록 제작장에서 제작된 블록(T.T.P 64톤)을 육상운반하기 위하여 크레인으로 트레일러에 인양하는 과정에서
- 재해자가 블록과 블록사이에 협착되어 사망

- 신호수, 작업자, 크레인 기사 간의 의사소통 미흡
- 상차 작업중 장비에 근접해서 작업 진행

작업전 안전교육 및 안전점검 철저

작업전 신호수, 작업자, 크레인 기사 간 작업방법 및 절차, 장비 이동경로 등에 대해 협의 후 작업 진행

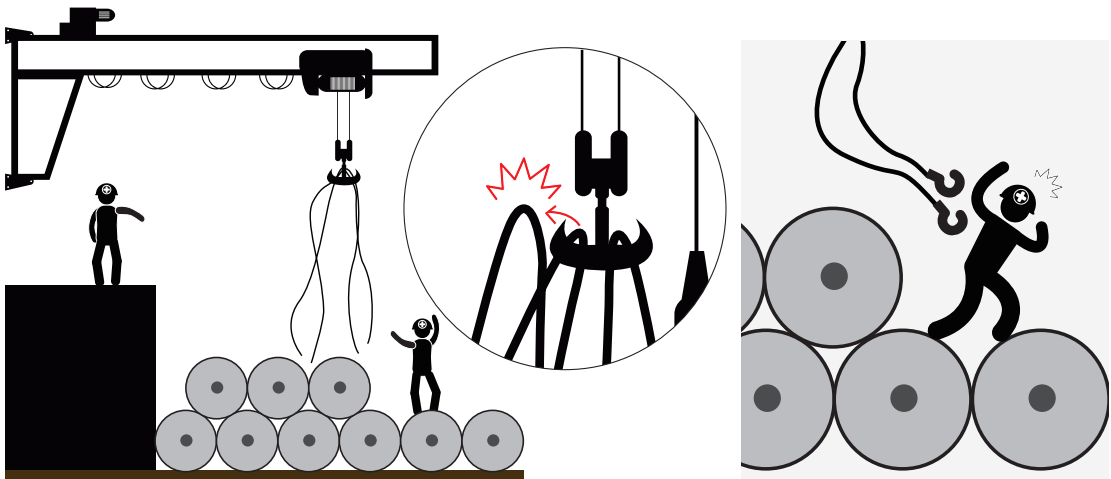
코일 양화작업 중 와이어로프 이탈로 아차사고

- 냉연코일 하역작업을 위해 선내 적재된 냉연코일 줄걸이 작업 중
- 냉연코일을 줄걸이 하기 위해 선박크레인으로 와이어로프를 선내 화물창에 내리던 중
- 와이어로프를 너무 많이 내려 상단 훅에 걸려 있던 와이어로프가 이탈하면서 낙하하여 작업자가 맞을 뻔한 아차사고

- 하역작업 전 하역도구 점검 미비(훅의 잠금해제장치 불량)
- 크레인 운전자와 신호수와 소통 불량

하역장비 전 하역도구 상시 점검(훅, 와이어로프, 벨트, 훅 해지장치 등)

크레인 운전자는 신호수의 신호를 항상 주시

크레인의 줄걸이 로프는 이동 구간에 있는 작업자에게 위해를 가하지 않도록
안전한 높이로 들어 올린 후 크레인 붐대 선회

작업자는 크레인의 움직임을 주시하여 위험구역(화물 이동 반경)에 출입 금지

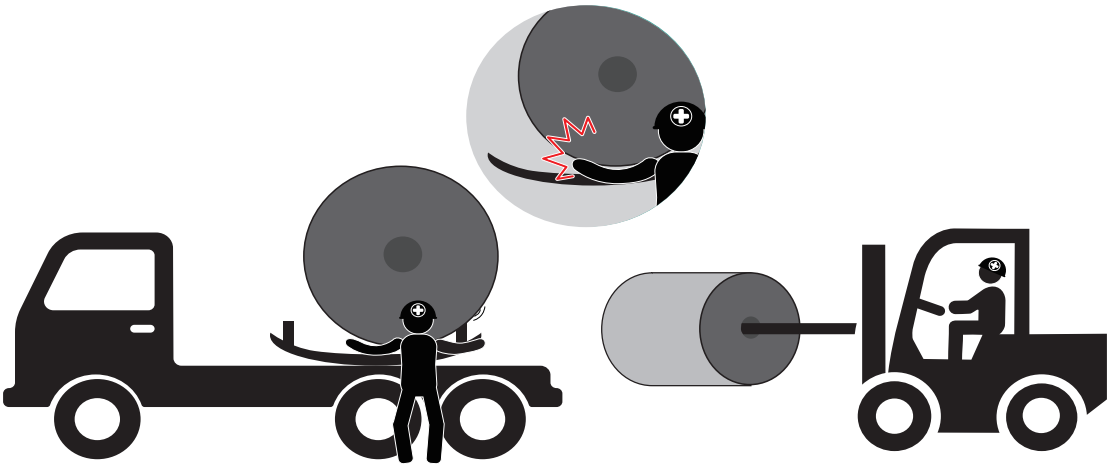
코일 상차작업 중 상차받침대가 굴러 아차사고

- 지게차를 이용하여 코일을 트럭에 상차작업 중
- 지게차로 트럭 화물칸에 코일을 내릴 때 코일 상차받침대의 고정 불량으로 비틀어지는 경우가 많아 정확한 위치에 코일 안착을 위해
- 작업자가 손으로 상차받침대를 잡아 고정시킨 상태에서 코일을 내리는 순간 상차받침대가 굴러 손가락이 끼일뻔한 아차사고

- 트럭 화물칸의 코일 상차받침대 고정 불량
- 지게차 운전자와 작업자 간 소통 불량

코일 상차 받침대가 고정될 수 있는 받침대 고정장치 개선 및 관리

신호시 지게차 운전자와 작업자 간 정확한 신호 후 반드시 눈 맞춤(Eye Contact)

지게차 상차작업 중 작업구간(5m 이내) 출입금지

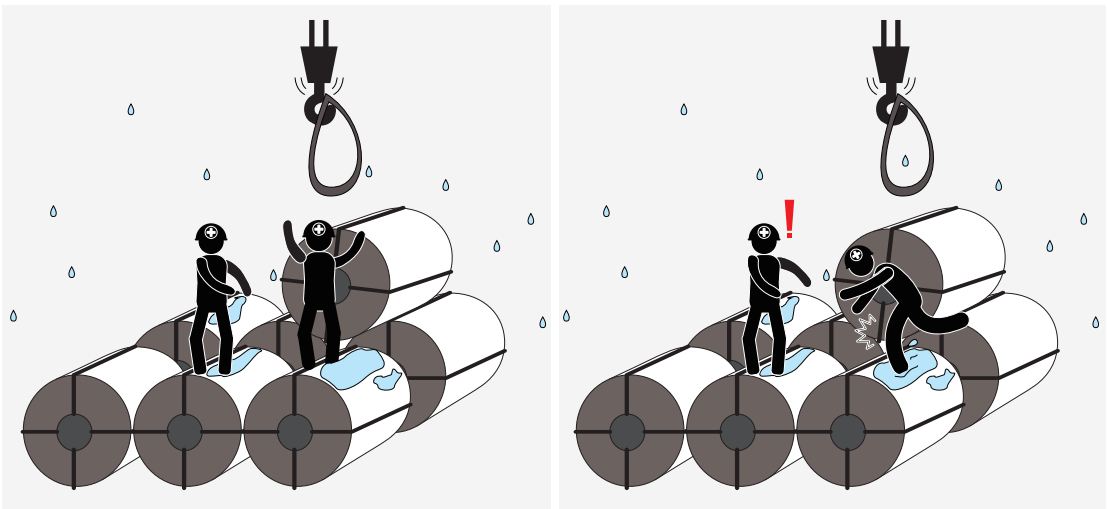
빗물에 젖은 코일위에서 작업 중 미끄러져 아차사고

- 비가 내리는 기상상황에서 코일 양화작업을 위해 코일 위에서 줄걸이 작업 중 발이 빗물에 미끄러져 코일 사이로 추락할 뻔한 아차사고

- 작업 전 사전 작업환경 점검 미비
- 표면이 매끄러운 둥근 화물에 물이 젖어 미끄러운 상태에서 무리한 작업 진행

관리감독자(포맨)는 작업전 화물상태, 작업환경 등을 점검하여 작업진행 여부 결정
 작업자는 작업중에 위험요소가 있는 경우 즉시 관리감독자(포맨)에게 보고하고 안전조치를 요청
 바닥이 미끄러운 작업구간에서는 최대한 몸을 낮추고 보폭을 줄여 안전 보행

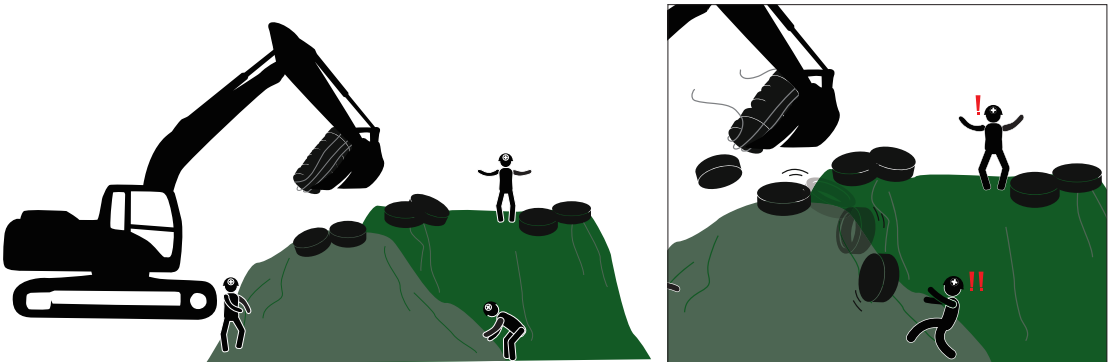
산화물 야적작업 중 복포시트 고정용 타이어가 굴러 아차사고

- 산화물 야적작업 중 바람에 의한 산화물 손실 최소화를 위한 복포(포장)작업 중
- 바람에 의한 복포시트의 날림방지를 위해 다발로 묶여있는 타이어를 굴착기로 포장천막 위에 올려놓으려는 순간
- 타이어를 묶어 놓았던 줄이 터지면서 타이어가 아래로 굴러 작업자에게 위협을 가한 사고

- 타이어를 다발로 묶었던 로프의 상태 불량
- 굴착기 이동 및 작업 구간에 작업자 출입

작업전 작업도구의 상태를 사전 점검

신호시 굴착기 운전자와 작업자 간 정확한 신호 후 반드시 눈 맞춤(Eye Contact)

타이어가 떨어질 위험이 있는 구역에 접근금지

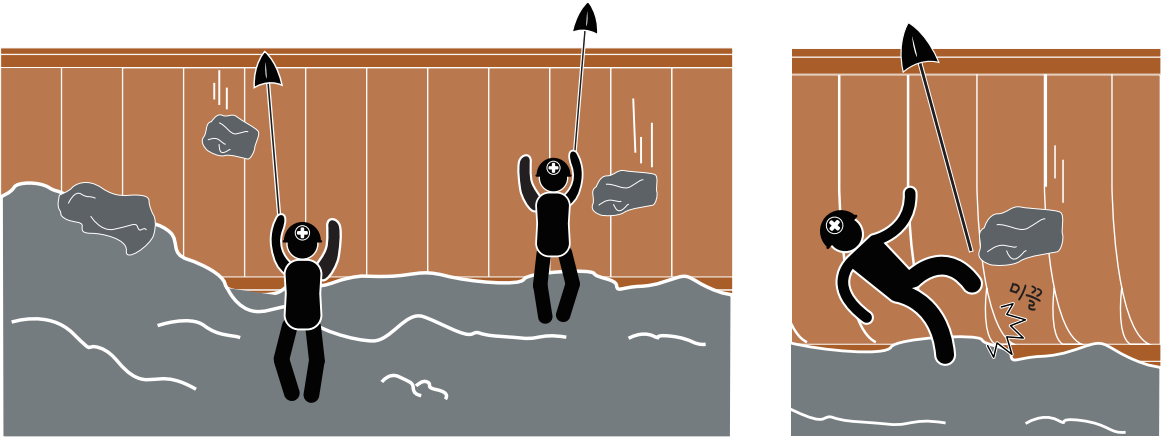
홀드 내벽 산화물 제거 작업 중 미끄러진 아차사고

- 산화물(원당) 하역작업 중
- 선내 내벽에 굳어있던 산화물을 긁어내려고 힘을 가하는 순간 산화물이 무너지면서 미끄러져 화물창 내벽에 돌출된 부분에 무릎이 부딪힐뻔한 사고

- 선내 내벽에 붙어있는 산화물의 갑작스런 무너짐
- 선내 경사진 내벽과 같이 산화물이 무너지기 쉬운 위험지역에서의 작업

산화물이 무너져 내릴 위험한 장소에서 무리한 작업 금지

작업시작 전 산화물의 무너짐 등 위험요소와 대피방법, 근로자의 작업위치 등 안전작업방법 교육

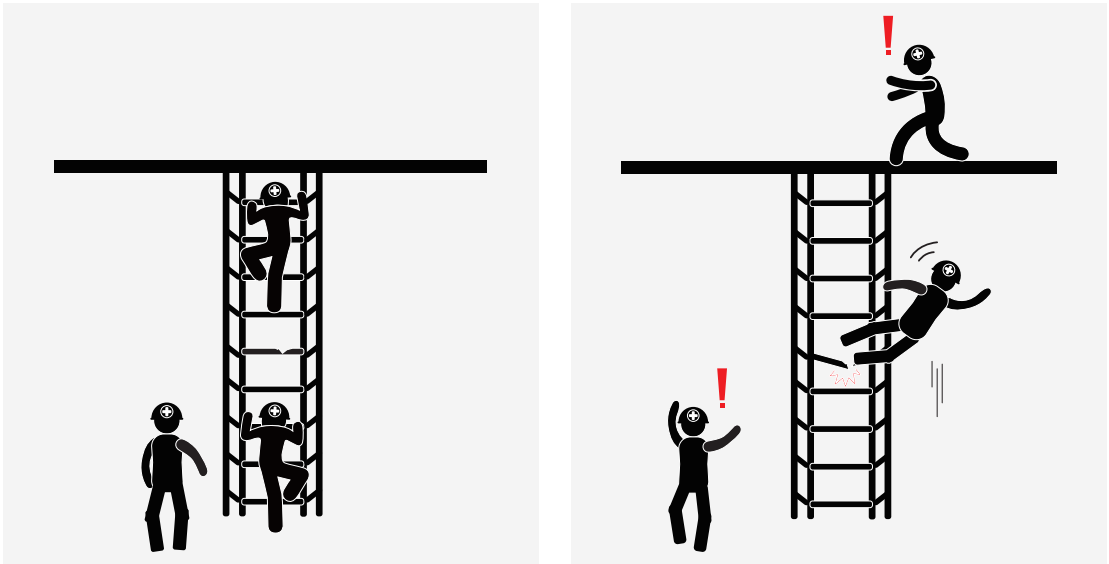
선박 수직사다리 파손으로 아차사고

- 산화물(광물) 하역작업 중 선내 작업을 마치고 수직사다리를 이용하여 나오려던 중
- 수직사다리의 일부분이 파손되어 바닥으로 추락할 뻔한 사고

- 작업전 선박상태 사전점검 미비
- 선박 수직사다리 부식 또는 용접 이음부의 불량

관리감독자(포맨)는 작업전 화물 및 선박상태, 작업환경 등 사전점검 실시

작업자는 사다리를 타기 전에 사다리의 상태를 확인하며,
상태가 의심되면 즉시 관리감독자(포맨)에게 보고 후 안전조치 요청

만약의 사태(추락)에 대비에 안전모를 반드시 착용

사다리 이동시 3점 접촉 철저히

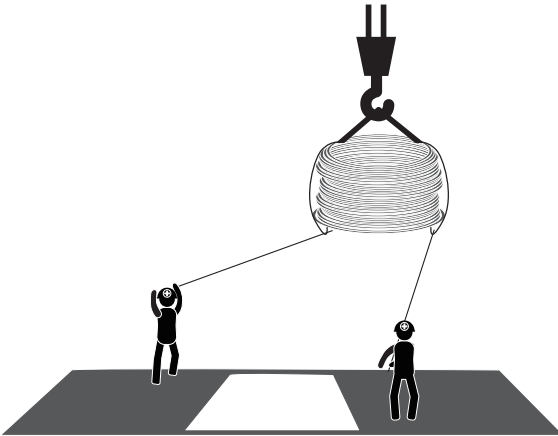
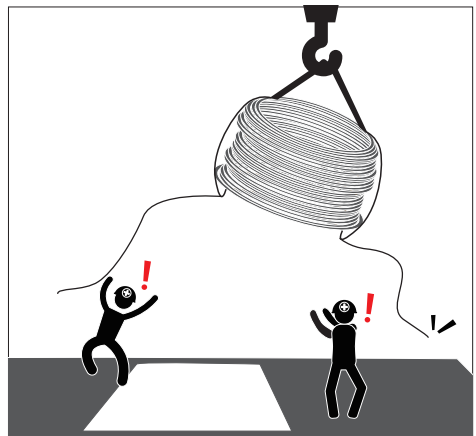
기자재(용접선) 선적 중 의사소통 불일치로 아차사고

- 기자재 하역작업 중 용접선을 데크에서 선내(홀드)로 내려주어야 작업이 발생
- 선박크레인(윈치)에 줄걸이하여 한번에 바로 내려주기에는 선내 물탱크에 간섭이 있어 용접선 방향을 돌려 내리기 위해
- 작업자 1명은 선박크레인 다이에서 보조줄을 잡고, 또 다른 1명은 데크라인에서 보조줄을 잡아서 홀드내로 내리던 중
- 선박크레인 다이에서 보조줄을 잡고 있던 작업자가 줄을 놔버려 무거운 용접선이 갑자기 아래로 쭉 처지면서 데크라인에서 잡고 있던 사람이 용접선과 함께 추락할 뻔한 사고

- 작업자가 간 의사소통 불일치
- 고소작업 시 안전대 미착용

선박크레인 운전자 및 작업자 간 신호시 반드시 눈 맞춤(Eye Contact)

고소작업 시 반드시 안전대 착용(산업안전보건기준에 관한 규칙 제42조(추락의 방지))

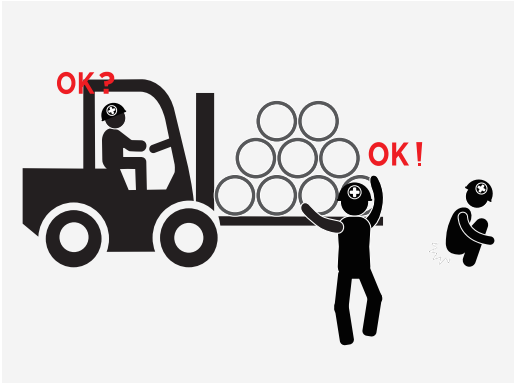
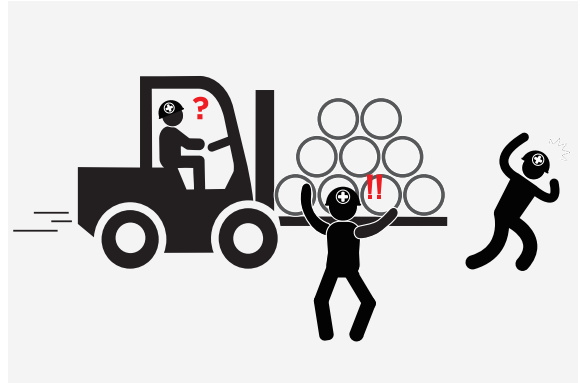
선내 지게차 파이프 선적작업 중 부주의에 의한 아차사고

- 파이프 선내 선적작업을 위해 지게차와 협업 작업 중
- 파이프를 적재하기 위해 파이프를 옮기던 중 옆에 대기하고 있던 작업자를 인지하지 못하고 파이프로 치이게 할 뻔한 아차사고

- 급한 지게차 운전 및 운전자의 부주의
- 지게차 주행경로에 작업자 접근
- 하역작업자(신호수, 운전수, 작업자 등) 간 의사소통 불일치

지게차 작업경로에 접근 금지

작업중 수시로 작업자 간 신호 확인(Eye Contact)

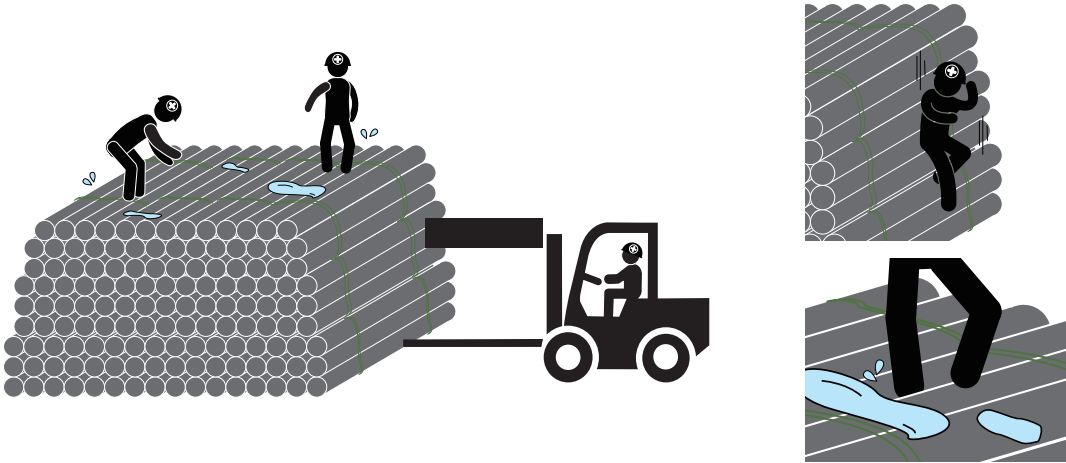
파이프 선적작업 중 미끄러져 넘어지는 아차사고

- 선내 파이프 선적작업에서 이동 중
- 물기에 젖은 파이프에 발이 미끄러져 넘어진 아차사고

- 보행 중에 넓은 보폭으로 이동
- 파이프 외관의 기름과 물기(빗물 또는 서리 등)로 미끄러운 표면

파이프 위에 이동 중 미끄러짐을 예상하고 좁은 보폭으로 천천히 이동
물기 등으로 인해 미끄러지지 않도록 안전 조치 및 파이프 상태 확인 후 작업 실시

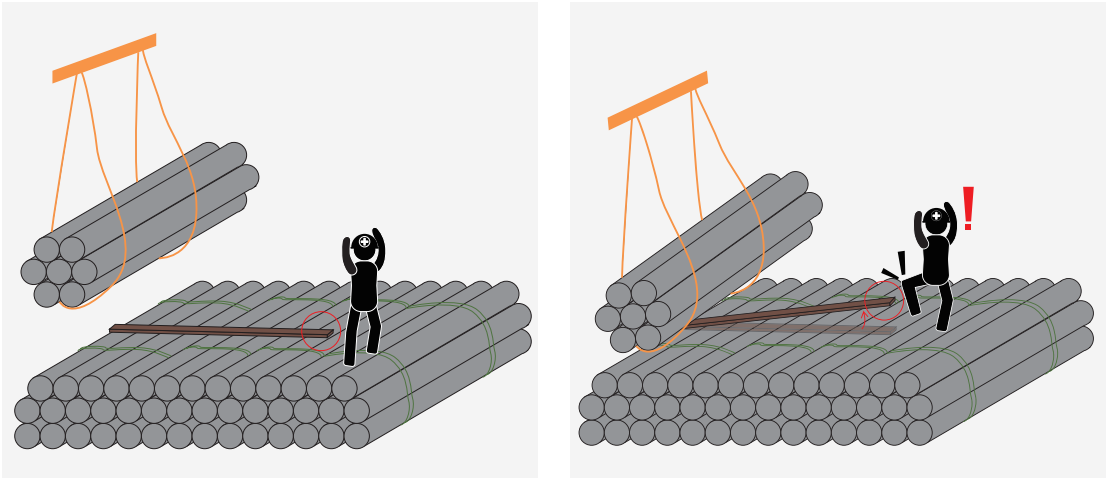
파이프 선적작업 중 받침목이 튕겨 아차사고

- 파이프 선적작업 중 크레인으로 파이프를 선내 화물창에 적재하기 위해 적재된 아랫단 파이프에 내리는 순간
- 화물의 손상 방지를 위해 아랫단 파이프 위에 놓여 있던 받침목(던니지; dunnage)이 갑자기 튕겨 올라
- 적재할 파이프의 위치를 잡아주던 작업자의 다리를 타격할 뻔한 아차사고

- 평평하지 못한 바닥에 깔린 던니지가 튀어오를 수 있는 위험요인 인지 부족
- 던니지 주변에 근로자 위치

평평하지 못한 바닥 상황으로 던니지가 튀어오를 수 있으므로 화물 안착시 던니지 주변에 근로자가 위치하지 않도록 관리감독

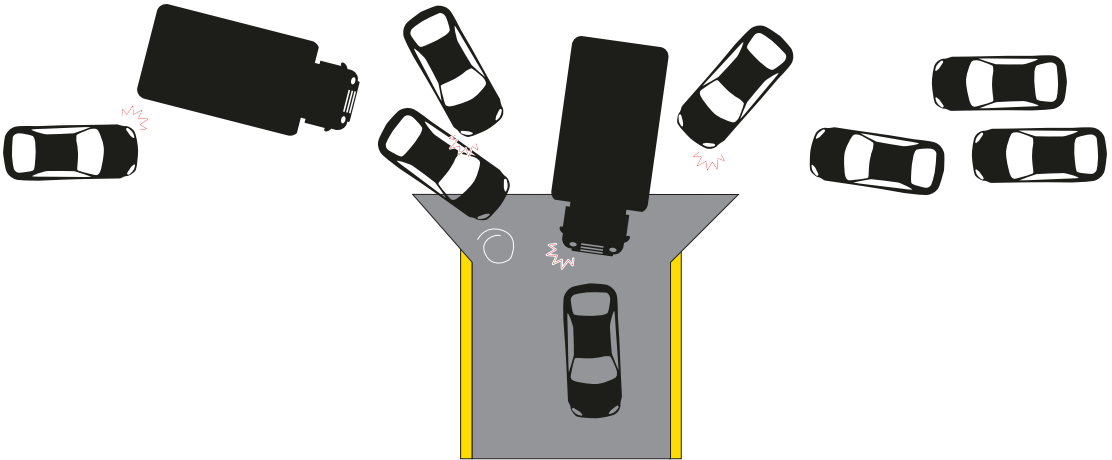
자동차 야적장에서 차량운행 중 충돌 아차사고

- 자동차 선적작업을 위해 야적장에서 본선 램프 진입 시 한꺼번에 많은 차량이 급과속으로 동시에 출발하여 램프 진입으로 램프 입구는 혼잡한 상황에서 급출발하는 선적차량 이동 동선에 일반차량(셔틀차량 등) 및 작업자 이동으로 충돌사고가 일어날 뻔한 아차사고

- 선적차량의 급과속 및 동시 출발
- 선적차량 이동 동선에 일반차량 및 작업자 접근

선적차량 출발시 순서에 맞춰 차량 운전

교차로에서는 신호수의 신호에 따르고 전방 주시 및 좌·우 방향 확인 철저

차량 주행로와 근로자 보행로를 구분하여 표시

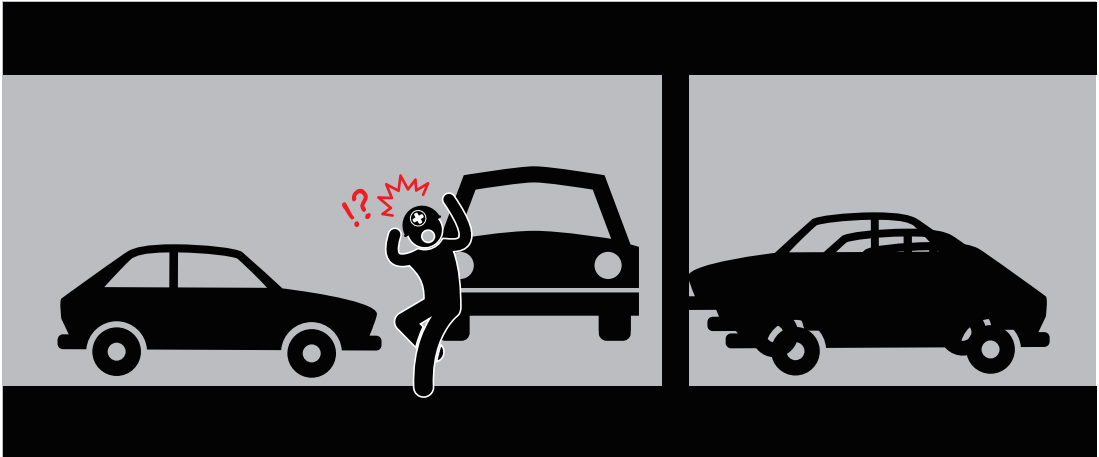
자동차 선적 중 차량과 라싱작업자와 충돌 아차사고

- 자동차 선적작업을 중 자동차를 본선내 주차장소로 주행하는 과정에서
- 좁고 어두운 본선 작업환경에서 자동차 라싱 작업위치와 차량의 이동 동선이 겹치는 상황에
- 라싱 작업자가 차를 라싱하러 걸어갈 때 차량의 이동상황을 보지않고 걸어가다 후진 주차하던 차량에 충돌할 뻔한 사고

- 본선내 차량 라싱작업시 차량이동 상황을 주시하지 않고 작업진행
- 차량 운전자와 라싱 작업자 간의 소통 불량

신호수, 차량운전자 및 라싱작업자 간 소통시 확실한 신호와 눈 맞춤(Eye Contact)

차량 사이를 이동하는 근로자는 항상 좌우를 확인하면서 이동할 수 있도록 관리감독

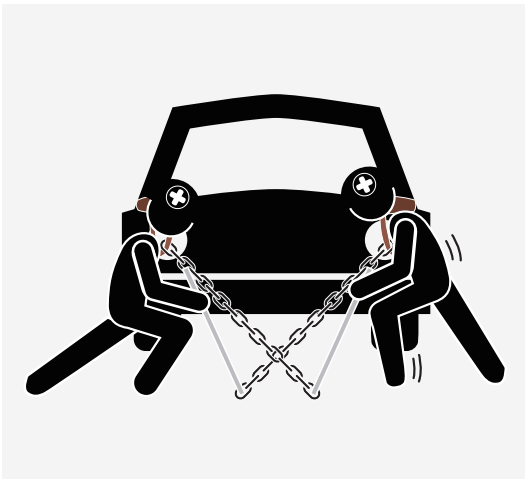
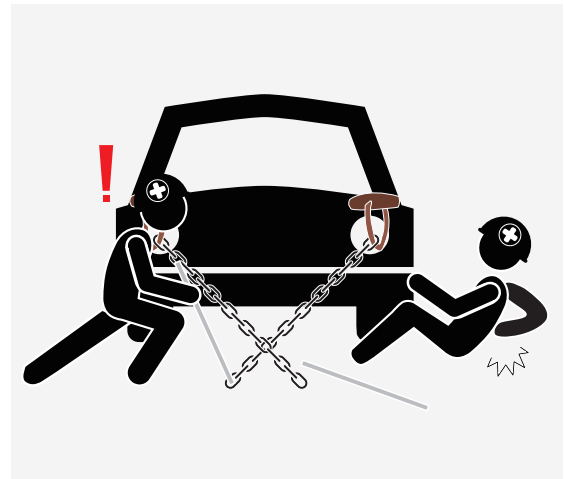
자동차 선적 라싱작업 중 아차사고

- 본선내 선적차량(자동차 및 중장비 등) 라싱작업 과정에서 차량을 고정하기 위해 라싱 체인을 무리하게 당기다가 갑자기 고리가 벗겨져 넘어질뻔한 사고

- 라싱 작업시 무리한 힘과 동작
- 불량한 하역도구 사용

무리한 힘을 주어 잡아당기지 말고 2인 1조로 하거나 레바풀러를 사용
 라싱 체인을 체결하기 전 하역도구를 점검하고 불량이 의심되는 경우 교체 또는 사용금지

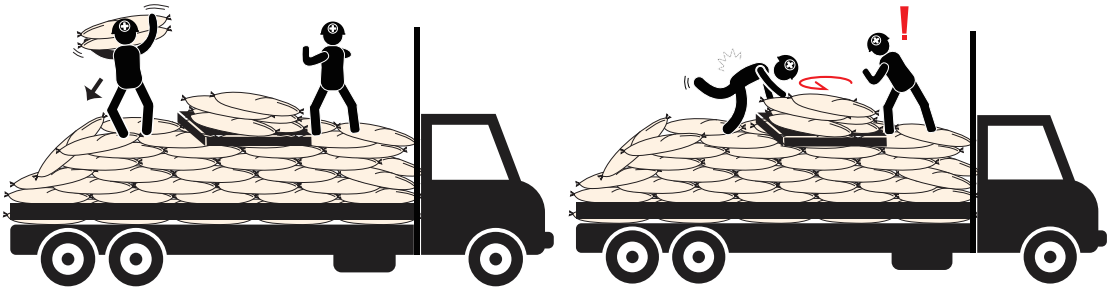
양곡포대 상차작업 중 아차사고

- 에이프런에 야적된 수입현미(40kg 포대물)를 지게차로 상차 작업 과정에서 트럭 상단 가장자리에 적재하기 위해 포대물을 들고 몸을 돌리던 중 아래 적재된 포대물의 미끄러움과 40kg 포대물에 의해 무게 중심을 잃어 추락할 뻔한 사고

- 무리한 힘과 불안정한 작업 동작
- 무거운 화물의 반복적인 작업으로 체력 저하
- 미끄러운 포대화물 표면

작업 전 충분한 스트레칭과 근력 운동

포대작업을 백컨테이너(톤백) 작업으로 개선

힘에 버거운 작업일 때 작업 중 수시로 스트레칭과 충분한 휴식 후 작업

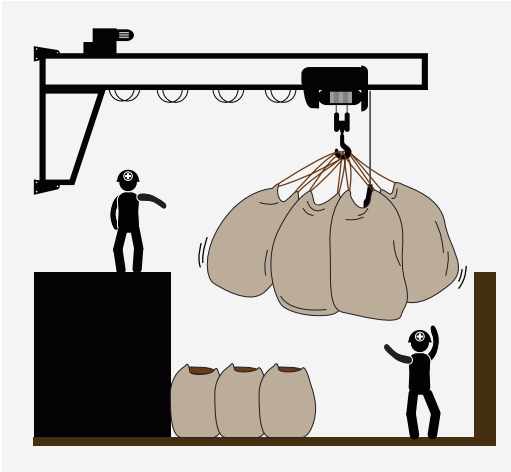
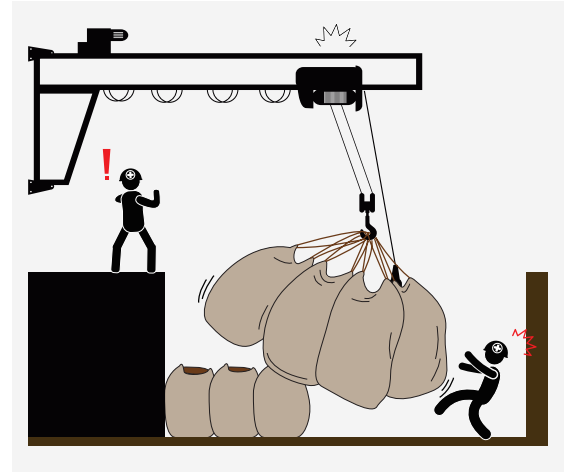
백(Bag)컨테이너 선적하던 작업자 협착 아차사고

- 백컨테이너를 선적하기 위해 크레인에 백컨테이너를 걸어 선박 홀드에 내리던 중
- 백컨테이너를 홀드 가장자리 쪽으로 이동하기 위해 신호수의 신호에 따라 가장자리에 이동하던 과정에서
- 크레인 운전자의 운전조작 실수로 화물의 흔들림이 발생하여 안쪽에서 작업하던 작업자가 협착될 뻔한 사고

- 신호수가 작업자의 위치를 확인하지 않고 작업 진행
- 화물 이동경로에 작업자가 작업 진행
- 화물의 움직임을 주시하지 않고 작업

선적작업에 배치된 신호수는 주변 작업자(선내 작업자)의 대피를 확인하고 크레인에 신호
 운반되는 화물에 재해를 당하지 않도록 선내 작업자는 안전한 작업위치 확보 및 화물의
 이동경로에 접근금지

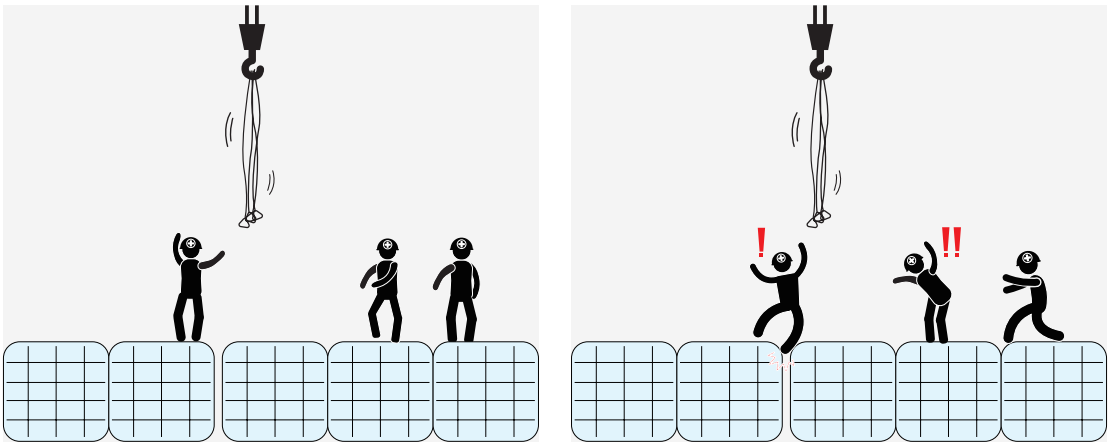
선내 펄프하역작업 중 실족으로 인한 아차사고

- 접안중인 선박에서 선내 하역작업 중 펄프 줄걸이 작업을 위해
- 하강하고 있는 스프레더 및 슬링에 움직임을 주시하며
- 스프레더의 고리를 펄프화물 고리에 걸기위해 하강하고 있는 스프레더 고리를 손으로 잡으려고 이동하던 중에
- 아랫단에 적재되어 있던 펄프와 펄프 사이 공간이 발이 빠져 재해를 입을 뻔한 사고

- 화물 위를 보행시 틈새(opening) 공간 미확인
- 동료 작업자 간 소통 불량

화물 위를 보행시 바닥을 항상 주시하며 이동

작업 동료가 위험한 작업시 항상 주시하며 위험상황을 소리질러 알려 줌

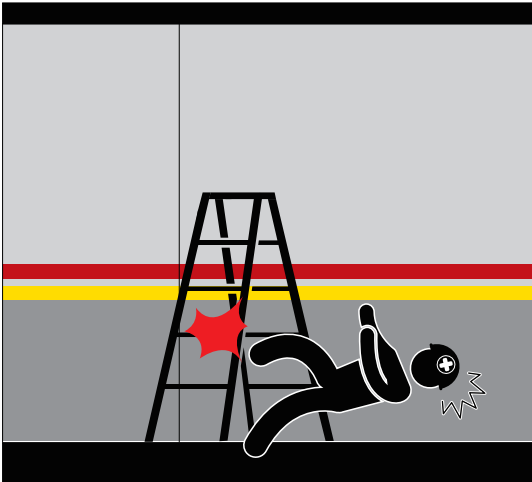
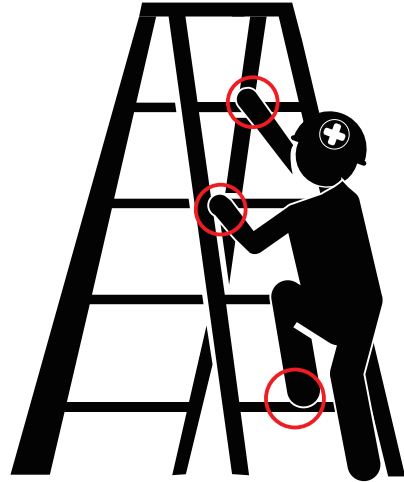
A형 사다리에서 내려오다 떨어진 아차사고

- 항만 내 시설물 내부공사 현장에서 A형 사다리로 천장 전선로 작업을 끝내고
- A형 사다리에서 내려오다 사다리 마지막 단에서 발이 미끄러져 넘어졌으나 부상은 발생하지 않은 아차사고

A형 사다리 작업시 2인1조로 작업하도록 관리감독

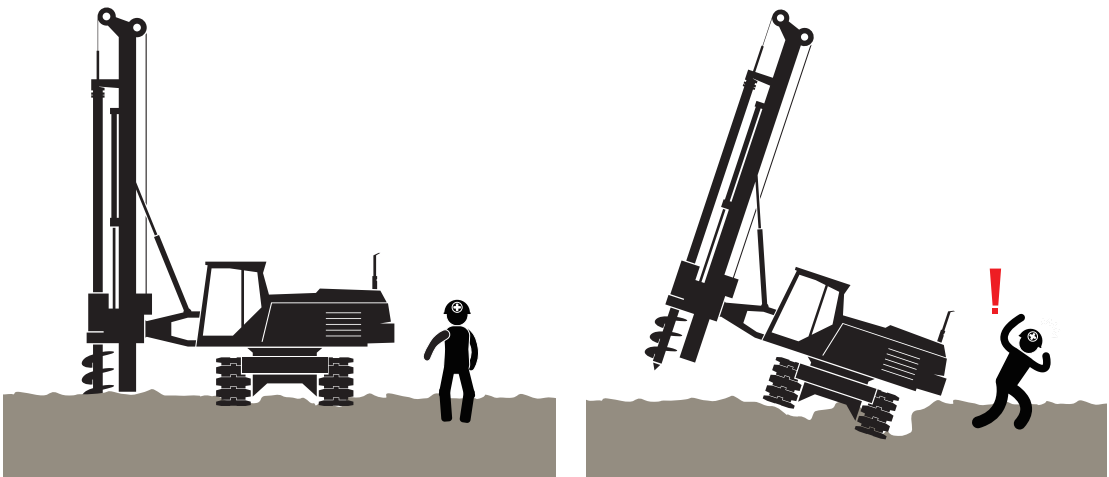
- 수직드레인 인입 후 맨드렐을 인발하던 중 크롤러 한쪽의 연약지반이 함몰되어
- 수직드레인 장비가 기울어져 주변 근로자를 덮칠뻔한 아차사고

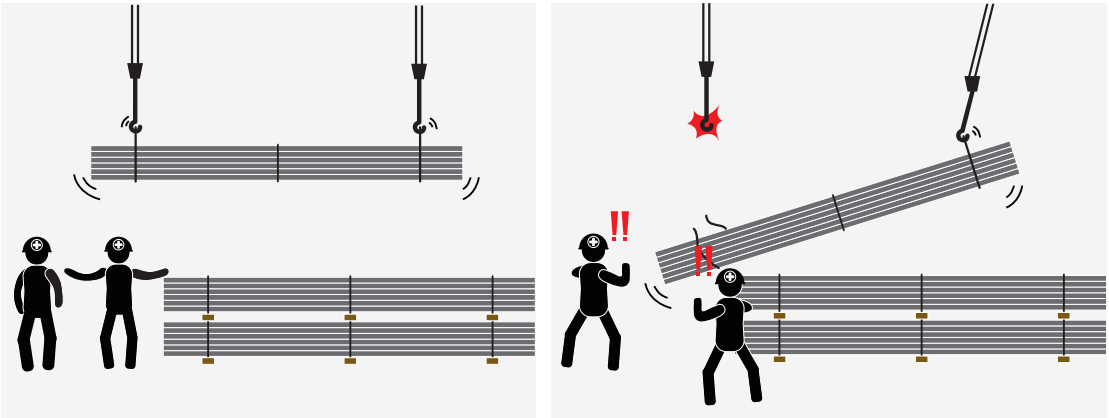
- 케이스 제작을 위해 트럭으로 운반된 철근다발을 이동식 크레인으로 하차하던 중
- 철근다발 묶음용 철선이 하중에 의해 풀리면서 철근다발이 낙하하여 받침목을 고이려고 대기 중인 근로자가 깔릴 뻔한 아차사고
