울산항 재해 및 아차사고 사례집

2-1. 항만하역 재해사례

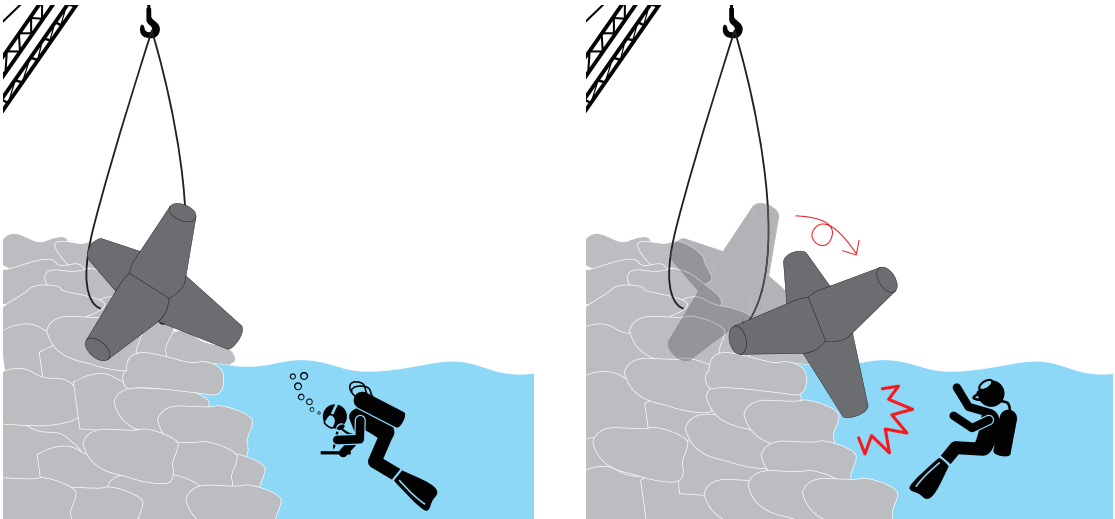
- 방파제 연장 축조공사 현장에서 바지선상의 크레인을 이용하여 수중에 테트라포드 거치작업을 하던 중 경사진 피복석* 위에 불안정하게 놓여 있던 테트라포드가 주변에서 신호하던 잠수부 주변으로 넘어지면서 부딪힐 뻔한 아차사고

발생원인

- 잠수부가 신호를 위해 위험반경 내에 가까이 접근
- 테트라포드를 내려놓은 뒤 바로 접근
