# 백(Bag) 컨테이너 선적작업 중 선박홀드(선창)와 화물 사이에 끼임

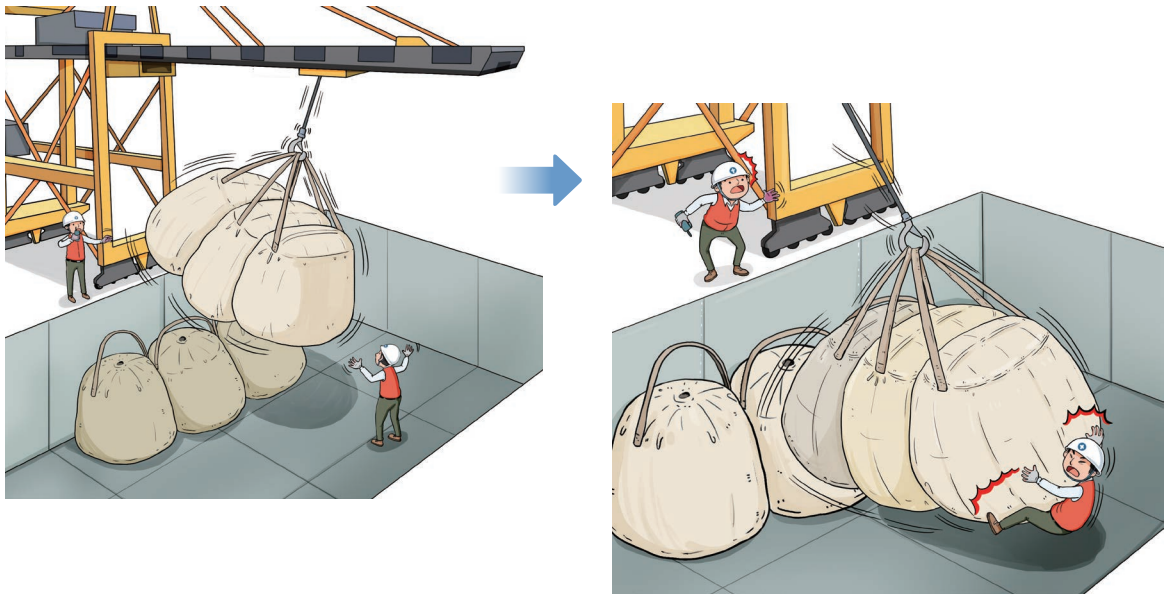
- 백 컨테이너(포대자루 형태)를 선적하기 위해 크레인에 걸어 신호수의 신호에 따라 선박 홀드(선창)에 내리던 중
- 크레인 운전자의 운전조작 실수로 화물의 흔들림이 발생하여 안쪽에서 작업하던 작업자가 끼임

- 신호수가 작업자의 위치를 확인하지 않고 작업 진행
- 화물 이동경로에서 화물의 움직임을 주시하지 않고 작업 진행

- 대책 1** 선적작업에 배치된 신호수는 주변 작업자(선내 작업자)의 대피를 확인한 후 크레인에 신호
- 대책 2** 선내 작업자는 안전한 작업위치 확보 및 화물의 이동경로에 접근 금지
